SORBAS

VIVIENDAS RUPESTRES ARTIFICIALES

VIVIENDAS RUPESTRES DEL CASTILLO SORBAS

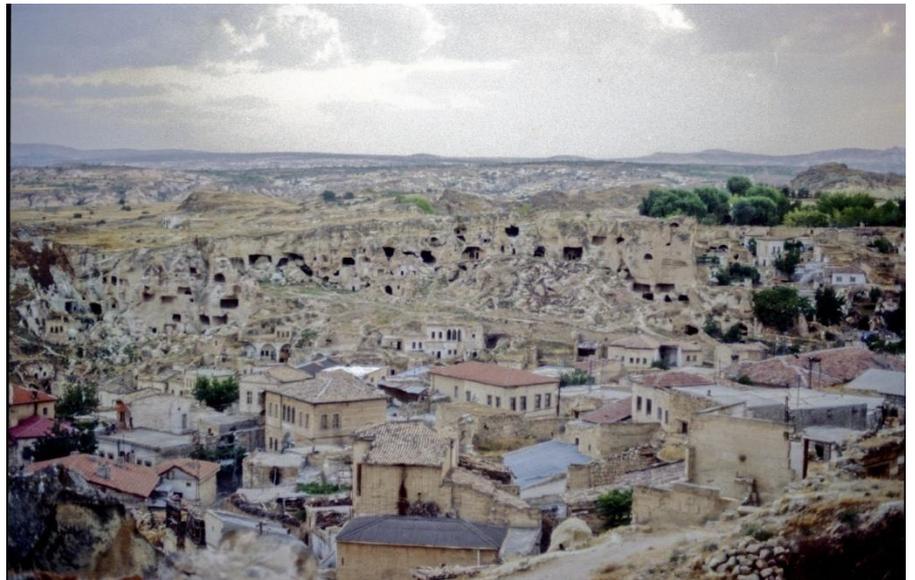
Capadocia. Cuevas vivienda. Expedición Turquía -87 de la S.E. LA SENYERA

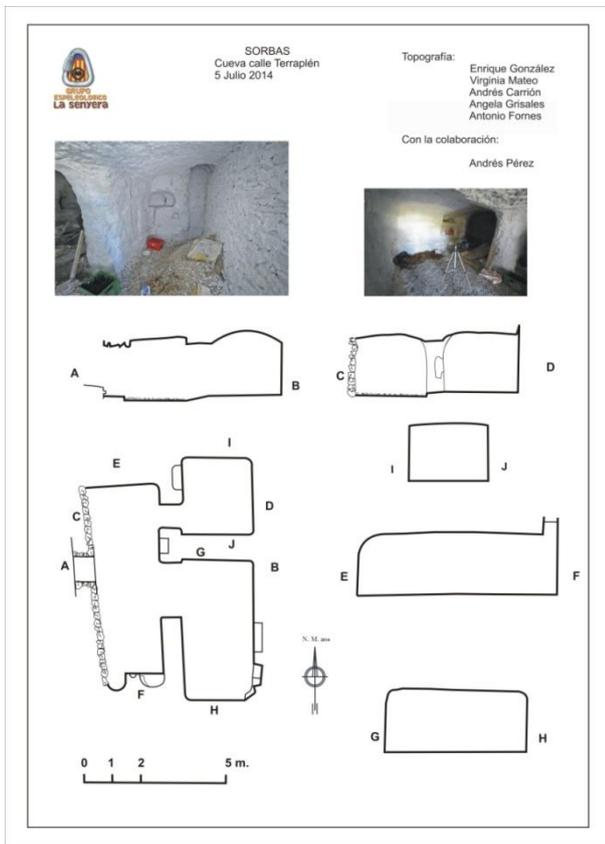
Cueva de la calle Terraplén.-

Consta de Una puerta desde la calle en dirección Este, construido en un muro de mampostería, posiblemente levantado después que cayese la pared original, puesto que en la parte Sur del recinto al que comunica la puerta, se encuentra la cocina, con su chimenea, semi invadida por los mampuestos, y de menor magnitud que la parte Norte de esta sala. Este recinto, es el más importante de la cueva, donde en origen la pared primaria, poseería una ventana que iluminaría la sala, lugar de reunión, cocina, y despensa junto a la chimenea.

Dos excavaciones en la pared Este, permiten el paso a las habitaciones. La situada más al norte, serviría de cuadra, tal y como indica el pesebre excavado en una de sus paredes, y la del Sur, sería el dormitorio, al calor de la chimenea, con estantes para guardar ropa, y los escasos útiles que podría disponerse.

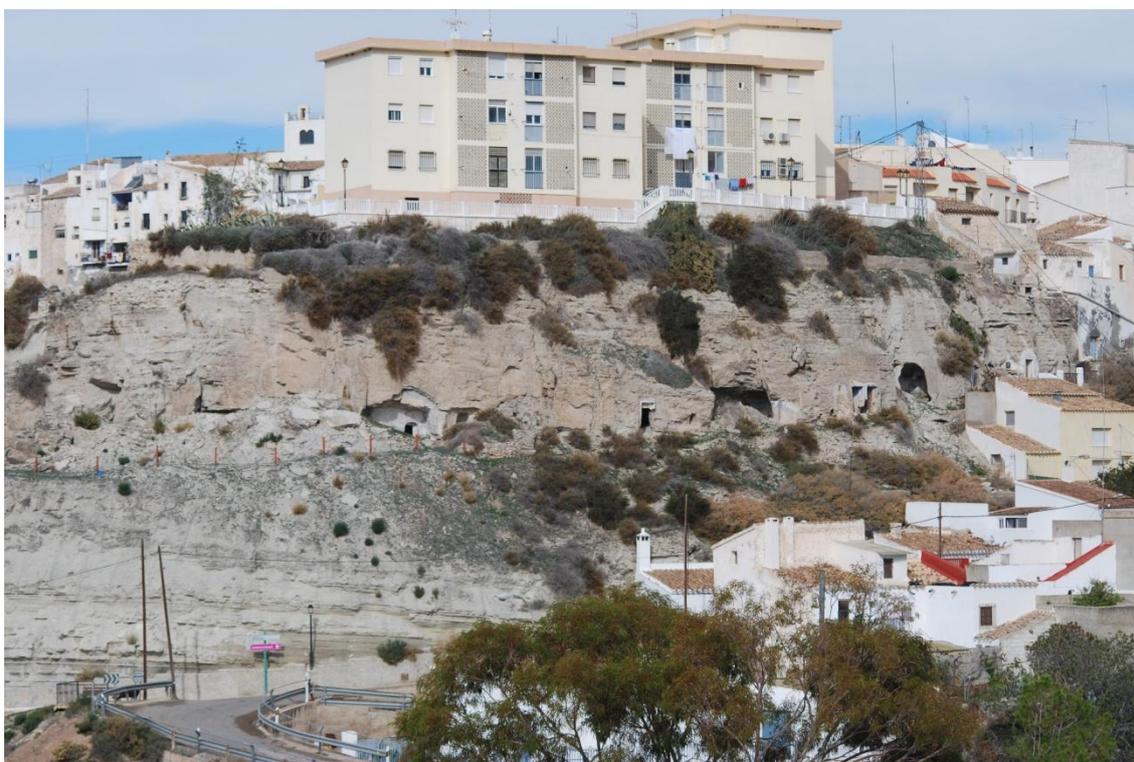
Estado actual de las entradas de las viviendas del castillo

A partir de este lugar, las fachadas de las demás cuevas se encuentran derruidas, debido al colapso producido por una fractura de distensión, en parte debida a la mayor altura de los techos de los comedores, y a la alineación de las excavaciones de los tubos de las

chimeneas, elementos unidos a la cercanía del precipicio, en conjunto colaboraron a crear esta diacasa que ha conseguido dar al traste con la mayoría de las entradas.

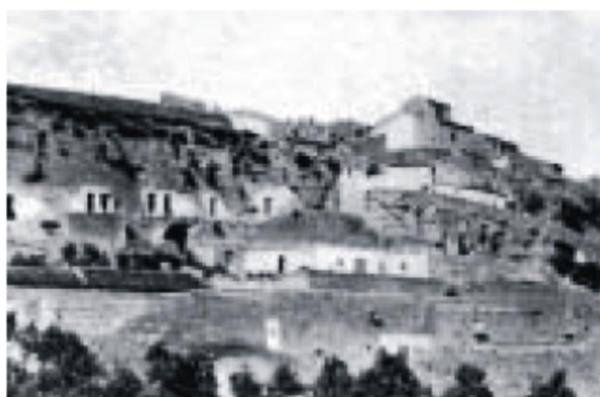
Fotografía del mismo lugar (Primera década de 1890)

Un desplome en la fachada ha comunicado la tercera y cuarta vivienda, que en origen estaban separadas por un delgado tabique. Ambas tienen cuatro departamentos, con el pesebre en el cuarto del fondo, por lo que el animal tendría que pasar por todos los recintos. La distribución, no varía. Primero la cocina-comedor, luego dos dormitorios consecutivos, y al fondo la cuadra, todo excavado de Este a Oeste como si de una ristra de salchichas se tratase. En la cocina de la casa 3, pared del fondo, se encuentra el cantarero, mientras que la chimenea está situada en la pared Norte.

En la casa 4, el derrumbe de la fachada, ha destruido la cocina, que presumiblemente estaría en la zona Sur de la habitación de entrada.

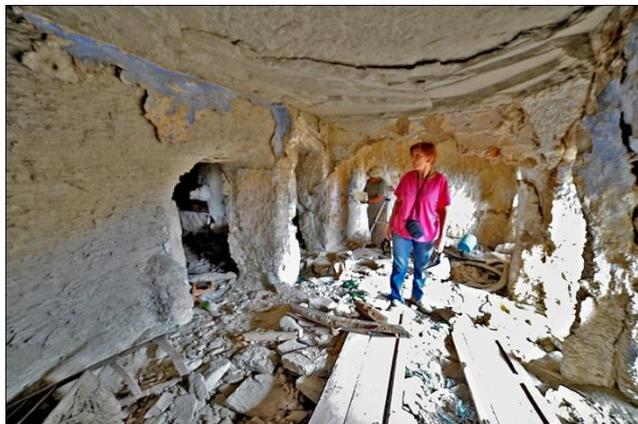
Interior de la cueva nº 2

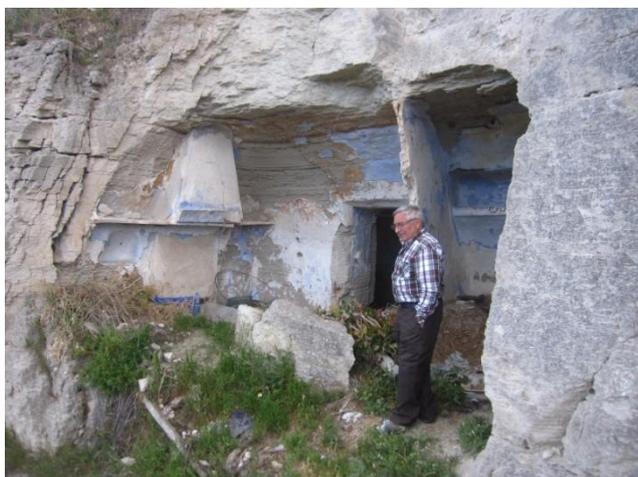
Cuevas 4 y 3 (Obsérvese la fractura, desplome de las entradas)

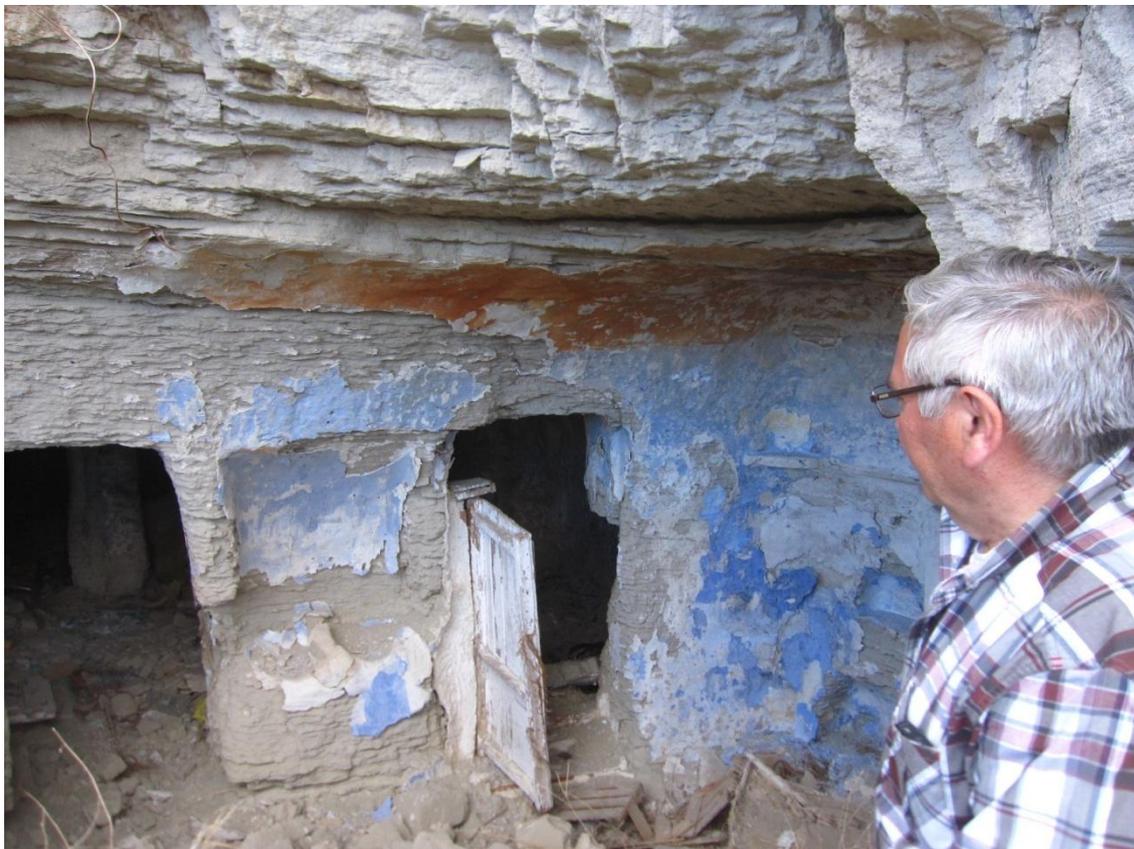
Uno de los salones donde se observan los huecos de la cantarera, y todavía los pigmentos de paredes y techo

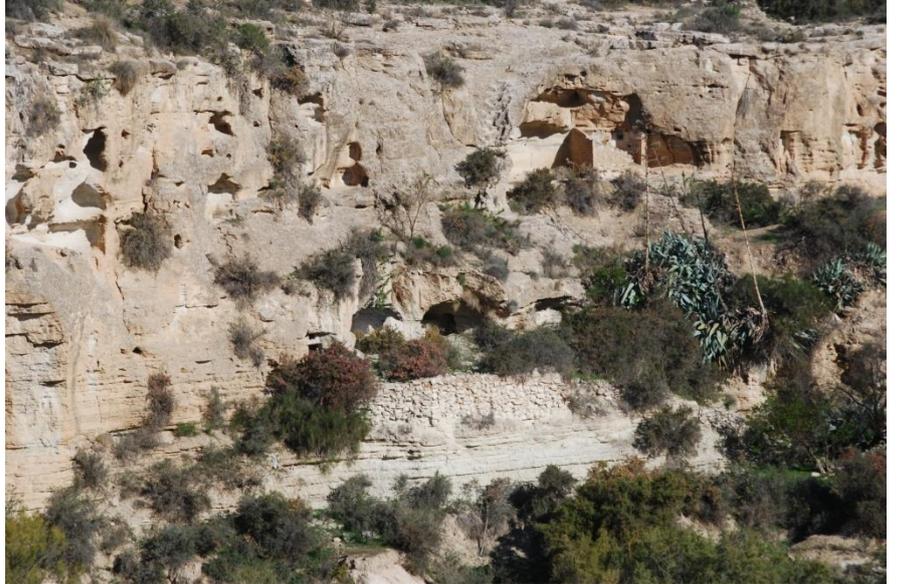
Cortijo Cucaor. Bajo el Centro de Información, cruzando la rambla

Estos cortijos se excavaban a cierta altura sobre la zona cultivable, para protegerlos de las posibles avenidas de las ramblas, y una vez excavados, se edificaba fachada, aprovechando el frente del cantil. Como es natural, la precariedad de las construcciones externas, resistió menos a las inclemencias del tiempo, y terminaron por desaparecer, dejando a la vista las cuevas, que se fueron utilizando como trastero, o simplemente de rediles, edificando a parte las casas de los actuales cortijos, quedando en el frente de las cuevas antiguas tan solo las huellas de los encajes del techo de troncos que sujetaban el tejado.

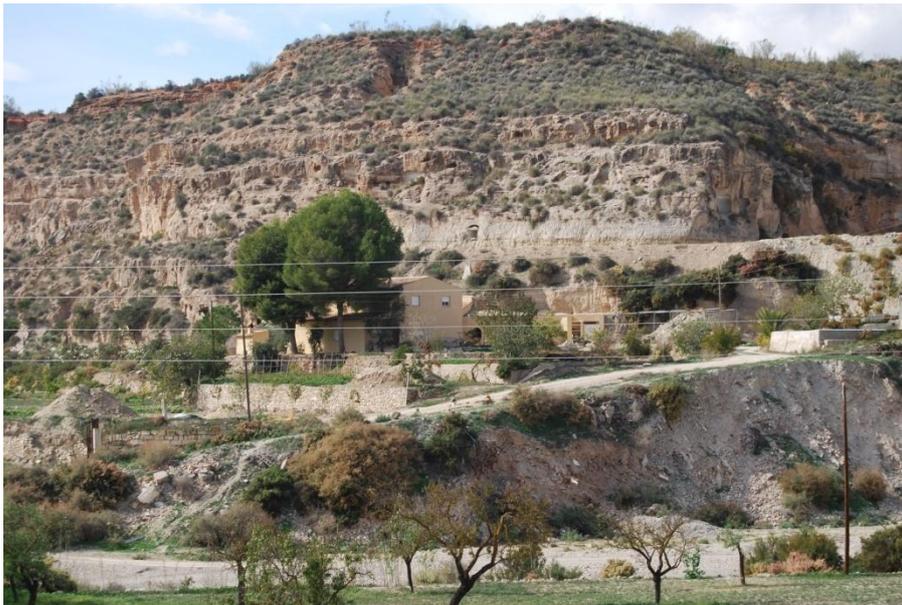
Panorámica del cortijo de Las Flores

orígenes de este núcleo agrícola, o sea el cortijo rupestre. La excavación consta de una nave, aprovechada para garaje en las cercanías del edificio moderno, y seguidamente la cueva principal, (Cueva Carmen-1) que fue excavada paralela al frente del cantil, este tipo de distribución difiere de las viviendas rupestres urbanas, que suelen excavar progresivamente hacia el fondo.

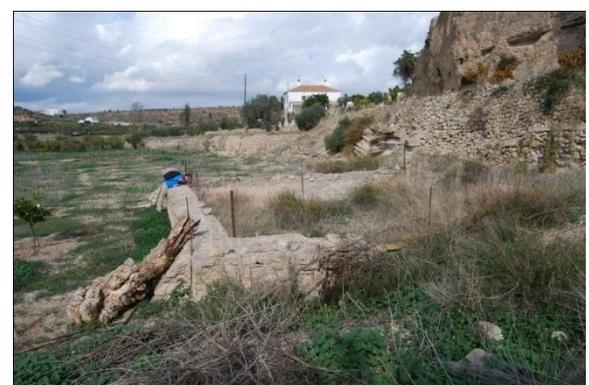
Cortijo Burrucha (Miguel Contreras) Balsa.

Bajo mismo del lugar, todavía se encuentra una antigua balsa para riego del cortijo.

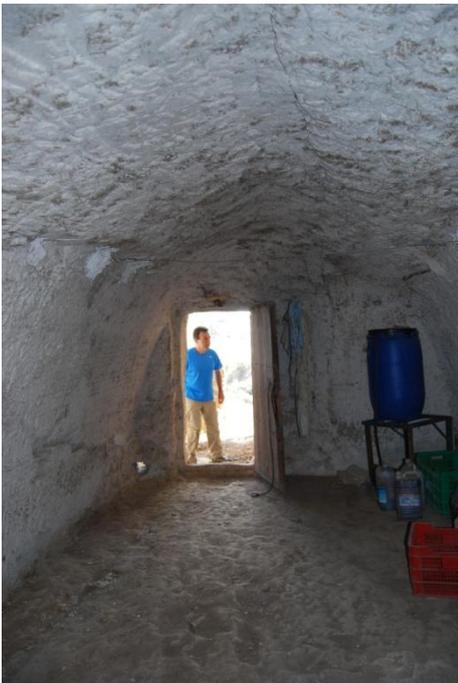
...nave rectangular, totalmente diáfana

La nave central, de la que arrancan las habitaciones, es la de mayor altura, con techo en bóveda de cañón con más de 2'50 de altura, y el frente colapsado debido a un fenómeno subsidente, que generó la grieta que dio al traste con la pared Este, que posiblemente tendría la puerta a, y

alguna ventana. En la actualidad, un grueso muro a seco, de metro y medio de altura sustituye la pared. La carencia de chimenea, podría indicar que estuviese también en este paño. Esta nave se prolonga hacia el Sur con el mismo ancho, pero reduciendo la altura de techo, para proseguir seis metros más, formando otra nave separada mediante el sellado de un murete con ventanuco, en el que se puede adivinar la anterior existencia de una puerta de comunicación. El acceso a esta segunda nave se realiza por una puerta al exterior, y su última utilización sería de redil.

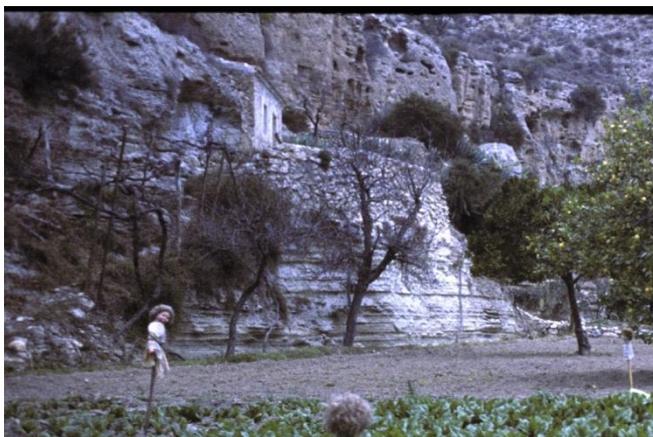
Fotografía ampliada realizada por el geólogo Hans Dronker a mediados de los 70, del cortijo Cucaor con su fachada original

Gracias a la fotografía realizada por el geólogo Hans Dronker a mediados de los 70, se tiene constancia del aspecto que tenía las construcciones de obra que cubrían las fachadas de los cortijos, sin desechar que en origen las cuevas no estuviesen protegidas, y que con posterioridad a ser talladas, se ampliasen y construyeran las fachadas para mayor comodidad.

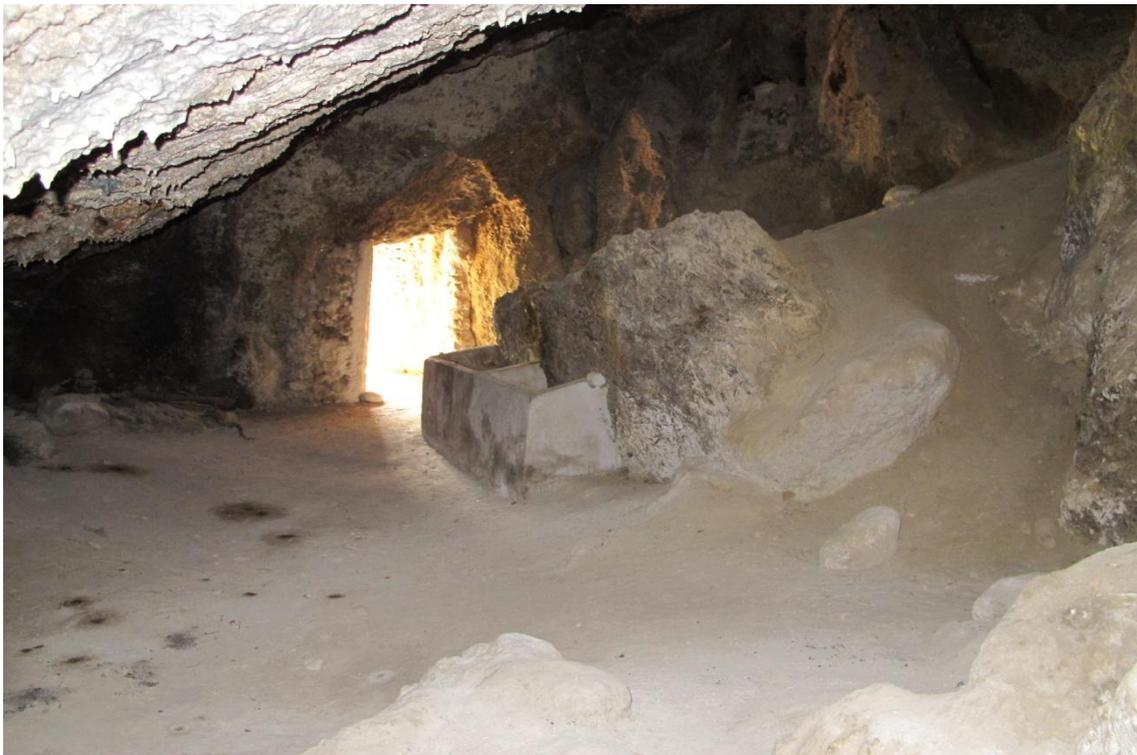
Aspecto interior del corral de la izquierda, con el pesebre

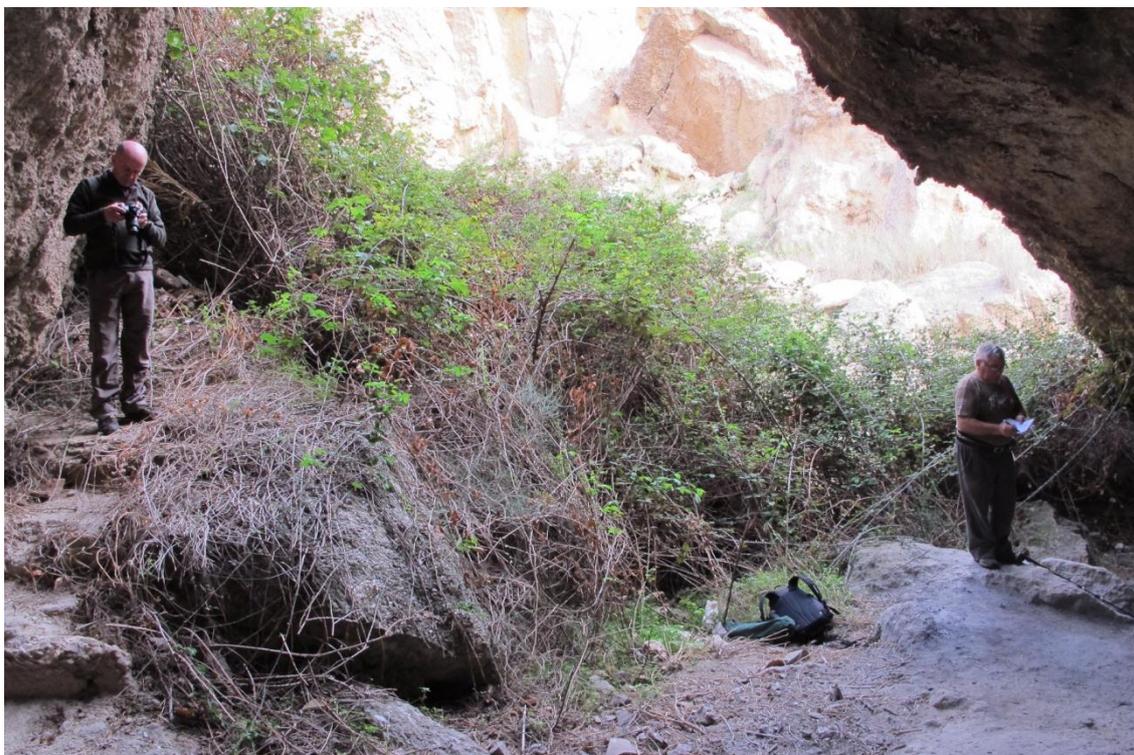
Corral de la derecha, con la vista al Norte, y la escalera a la izquierda

Su acceso, entre bloques, presenta un corredor descendente, con piso irregular acondicionado con piedras encajadas en las grietas para hacer el tránsito más cómodo. Se abre un pórtico para llegar a la sala del establo, de techo alto, y abierta al exterior en su lado Norte, con dos pesebres obrados de características diferentes a los estudiados hasta el momento. Estos, de forma circular y fondos sin remate, o sea evitando rincones. Según persona informada en el tema, podría ser debido al tipo de ganado que descansaba en este lugar, se refiere a ganado vacuno.
